Geoelektrische Kartierung im Vorfeld von Sanierungsarbeiten

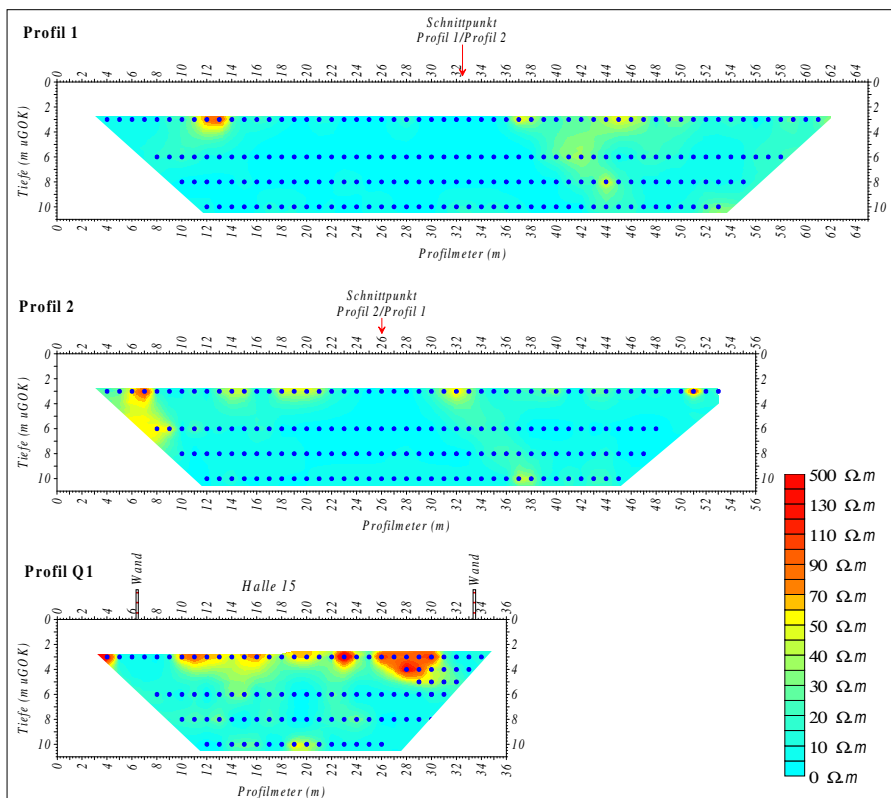
Abb. 2: Pseudovertikalschnitte - Halle 15

Abb. 2 zeigt geoelektrische Pseudovertikalschnitte mit der Verteilung des scheinbaren elektrischen Widerstandes entlang der Profile 1, 2 und Q1 unterhalb einer Tiefe von 3 m im Bereich der Halle 15. Hierbei ist deutlich zu erkennen, daß quasi ausschließlich im obersten Tiefenniveau positive Anomalien zu verzeichnen sind.

Diese Widerstandserhöhungen dürften im wesentlichen auf oberflächennahe Auffüllungen (Profile 1 und 2, siehe Abb. 4) bzw. oberflächennahe sehr grobe Auffüllungen oder Fundamentreste (Profil Q1, Abb. 4) zurückzuführen sein. Hinweise auf möglicherweise vorhandene Hohlräume (Relikte ehemaliger Stollen), die eine gravierende Widerstandserhöhung zur Folge hätten, konnten im Bereich der Halle 15 nicht festgestellt werden. Aufgrund der Ausrichtung der sich kreuzenden Diagonalprofile und der Querprofile in Bezug auf die zu erwartende Orientierung möglicher Hohlräume im Untergrund ist kaum mit dem Vorhandensein zusammenhängender Stollensysteme zu rechnen. Einzelne Auflockerungszonen oder lokal begrenzte Hohlräume, die außerhalb der Meßprofile liegen, sind jedoch nicht gänzlich auszuschließen.

In Halle 15 wurden lediglich oberflächennahe Zonen mit erhöhten bzw. stark erhöhten Widerständen festgestellt, die auf Auffüllungen bzw. sehr grobe Auffüllungen oder Fundamentreste zurückzuführen sein dürften. Indizien auf mögliche bergbaubedingte Hohlräume im Untergrund waren nicht ersichtlich.

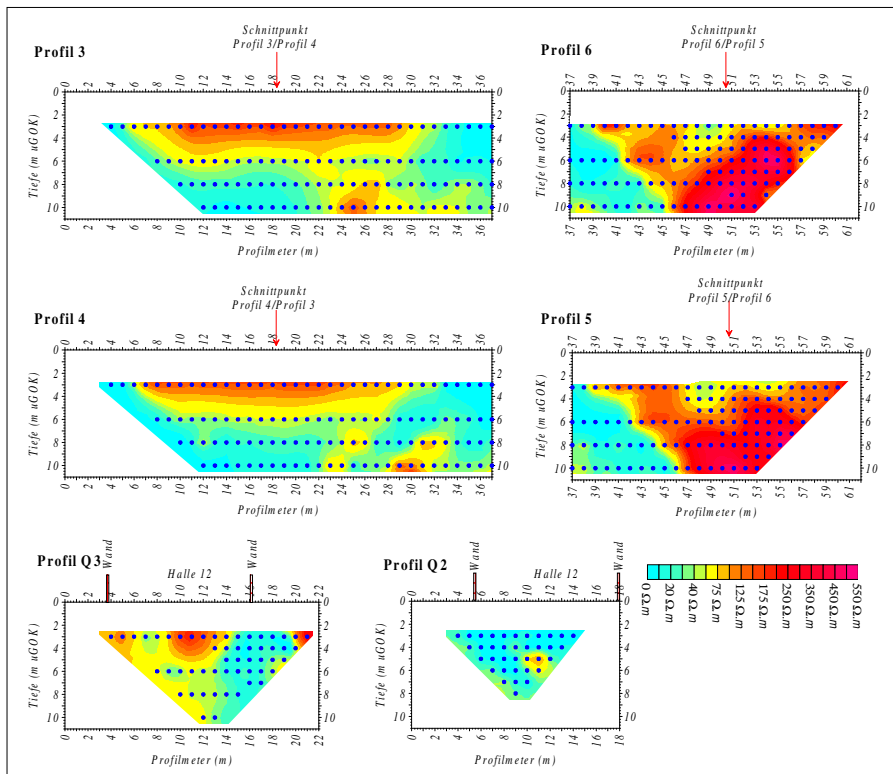
Abb. 3: Pseudovertikalschnitte - Halle 12

In Abb. 3 sind die Pseudovertikalschnitte der Profile 3, 4, 5, 6, Q2 und Q3 dargestellt. In den Profilen 3 und 4 sind oberflächennahe Zonen mit deutlichen Widerstandserhöhungen zu erkennen, die aufgrund ihres Erscheinungsbildes vermutlich geogen und damit für die Aufgabenstellung nicht von Bedeutung sein dürften. In größerer Tiefe konnten deutliche Anomalien mit markanten Widerstandserhöhungen erkannt werden, die als mögliche Ursache eine geologische Störung, eine Auflockerung oder einen Hohlraum haben dürften (siehe auch Abb. 4). Im Profil Q3 ist eine markante Anomalie oberflächennah ersichtlich, die auf sehr grobe Auffüllungen oder Fundamentreste zurückzuführen sein dürfte. Die Profile 5 und 6 ergaben jeweils Bereiche mit sehr hohen elektrischen Widerständen. Dies ist wahrscheinlich auf einen Wechsel in den geologischen Untergrundverhältnissen (Basalt) zurückzuführen. In Abb. 4 wurden diese Zonen als Fläche dargestellt.

In Halle 12 konnten neben Hinweisen auf anthropogene Ablagerungen im oberflächennahen Bereich sowie geogene Strukturen (Profile 5 und 6) auch drei Zonen in größerer Tiefe erkannt werden, die auf mögliche Hohlräume, geologische Störungen oder Auflockerungszonen hindeuten.

In einer zweiten Untersuchungskampagne sollen die Verdachtsbereiche mittels Aufschlußbohrungen überprüft werden.

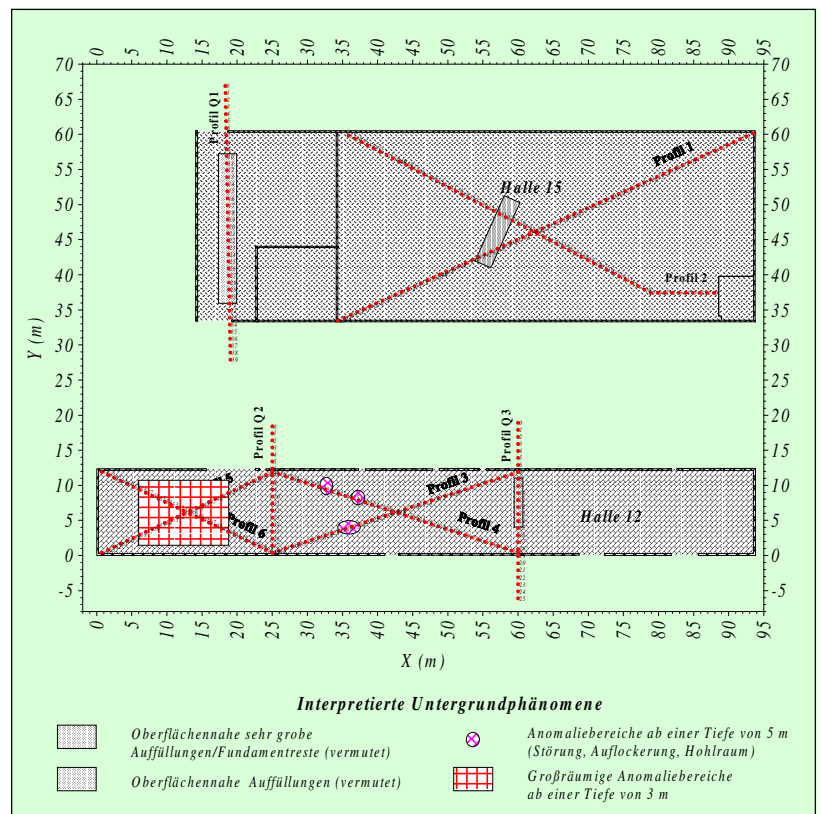
Abb. 4: Lageplan mit interpretierten Meßergebnissen

Mit Hilfe der geoelektrischen Untersuchungen konnten in den Hallen 15 und 12 eine Reihe von Anomalien des scheinbaren elektrischen Widerstandes ermittelt werden.
