Baugrunderkundung für einen geplanten Tunnel in der Nordschweiz

Geologisch-geophysikalische Untersuchung

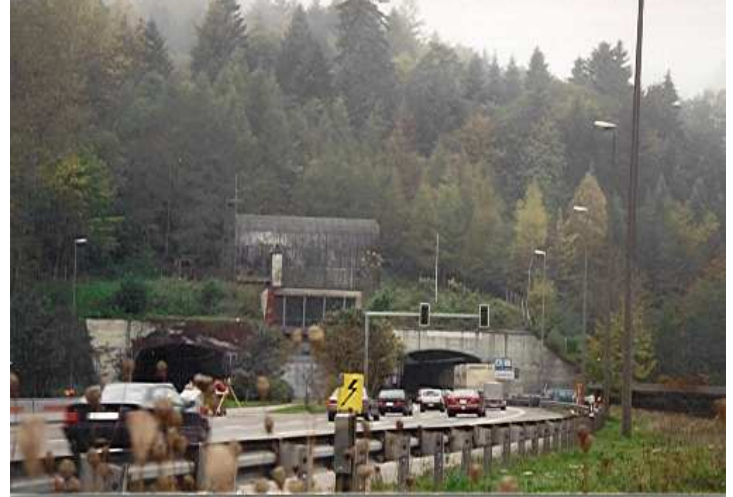
Abb. 1: Westportale der Tunnelröhren

Das Arbeitsgebiet befindet sich in der Nordschweiz im Kanton Aargau. Parallel zu zwei bereits vorhandenen Tunnelröhren soll durch einen bis zu 531 m hohen Hügel zur Entspannung der problematischen Verkehrssituation eine dritte Röhre erstellt werden (Abb. 1).

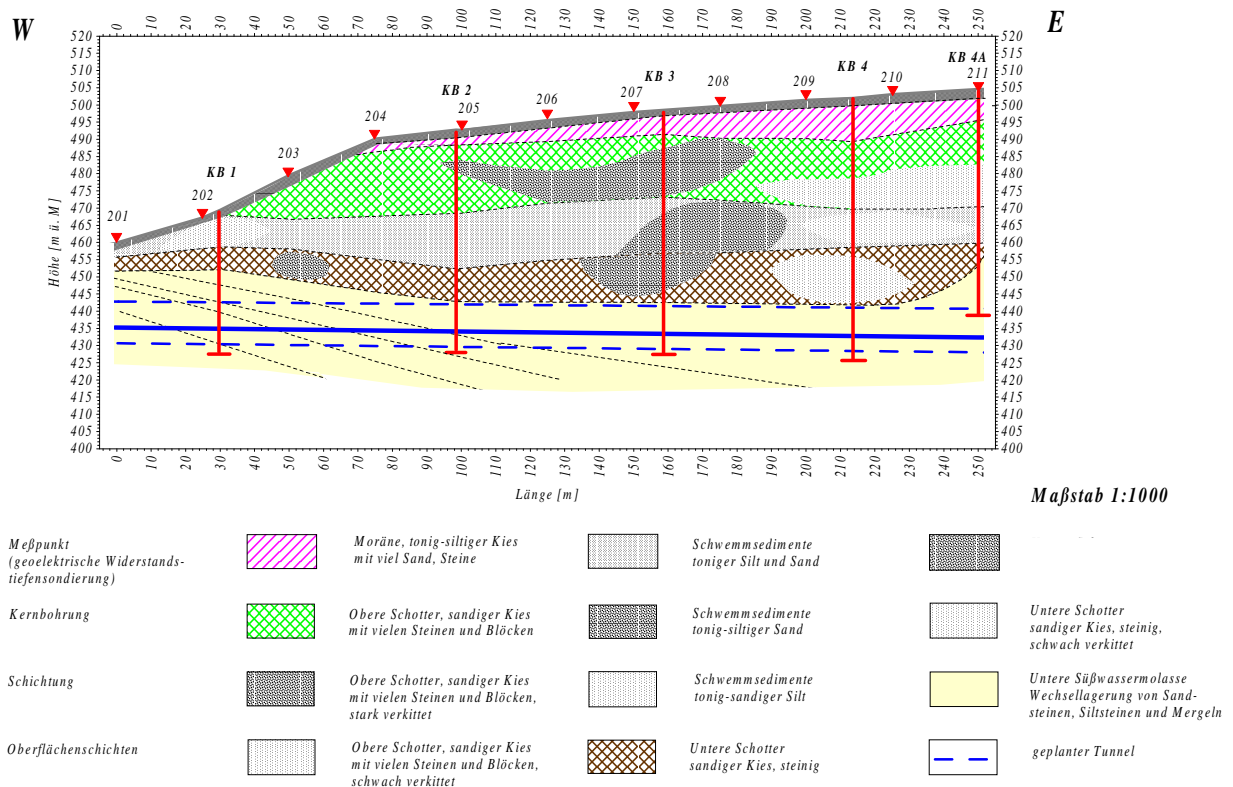
Abb. 2: Geologischer Längsschnitt der Westseite der Tunneltrasse

Durch kombinierte, geologisch-geophysikalische Untersuchungen kann man die Untergrundverhältnisse gut erkennen. Auf der Westseite wurde die Grenze zwischen den Unteren Schottern und der Unteren Süßwassermolasse festgestellt. Den Meßergebnissen und den Bohrkernaufnahmen zufolge steigt die Felslinie am östlichen Profildende an.

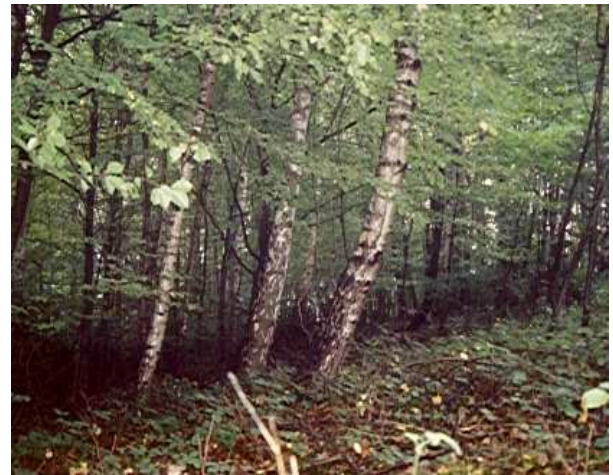
Abb. 5: Säbelwuchs der Bäume in der Sackungsmasse

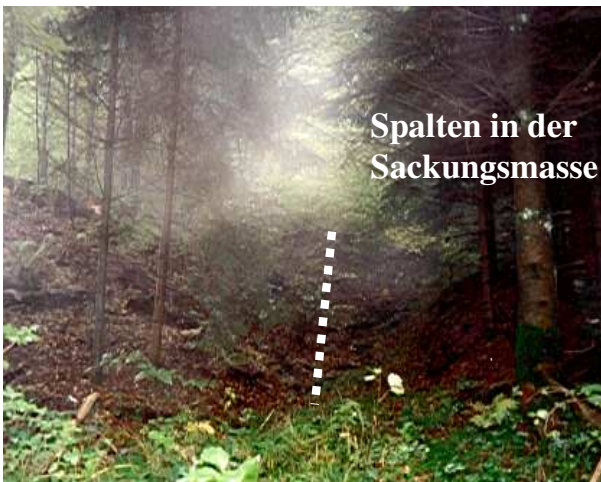
Abb. 4: Spalten in der Sackungsmasse und V-förmige Rinne
