Geotechnische Untersuchungen unter Einsatz von geoelektrischen Widerstandstiefensondierungen an einer Rutschung in der Nordschweiz

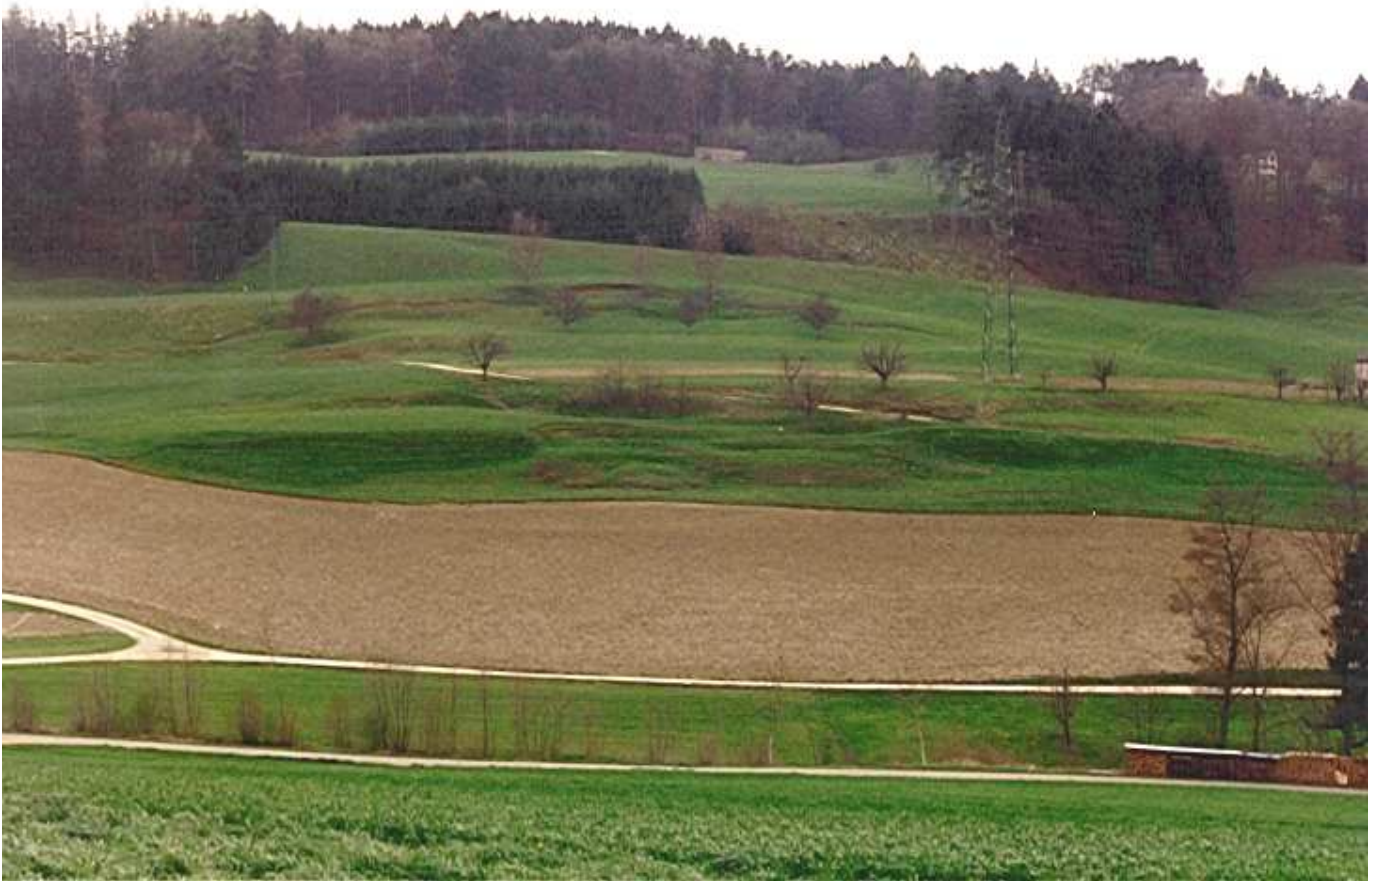
Abb. 1: Ansicht der Rutschung Böbikon, Nordschweiz. Der in der rechten Bildhälfte erkennbare Strommast ist durch die Rutschung direkt gefährdet.

Zum Quartär gehören voreiszeitliche Deckenschotter, die den Molasseschichten konkordant aufliegen, sowie eine dünne Schicht Verwitterungsmaterial an den Hängen und im Talboden. Die Rutschung liegt auf einem Nordhang, der eine Hangneigung von durchschnittlich 12° aufweist. Die Länge der Rutschung beträgt max. 125 m, die Breite ca. 200 m (Abb. 1).

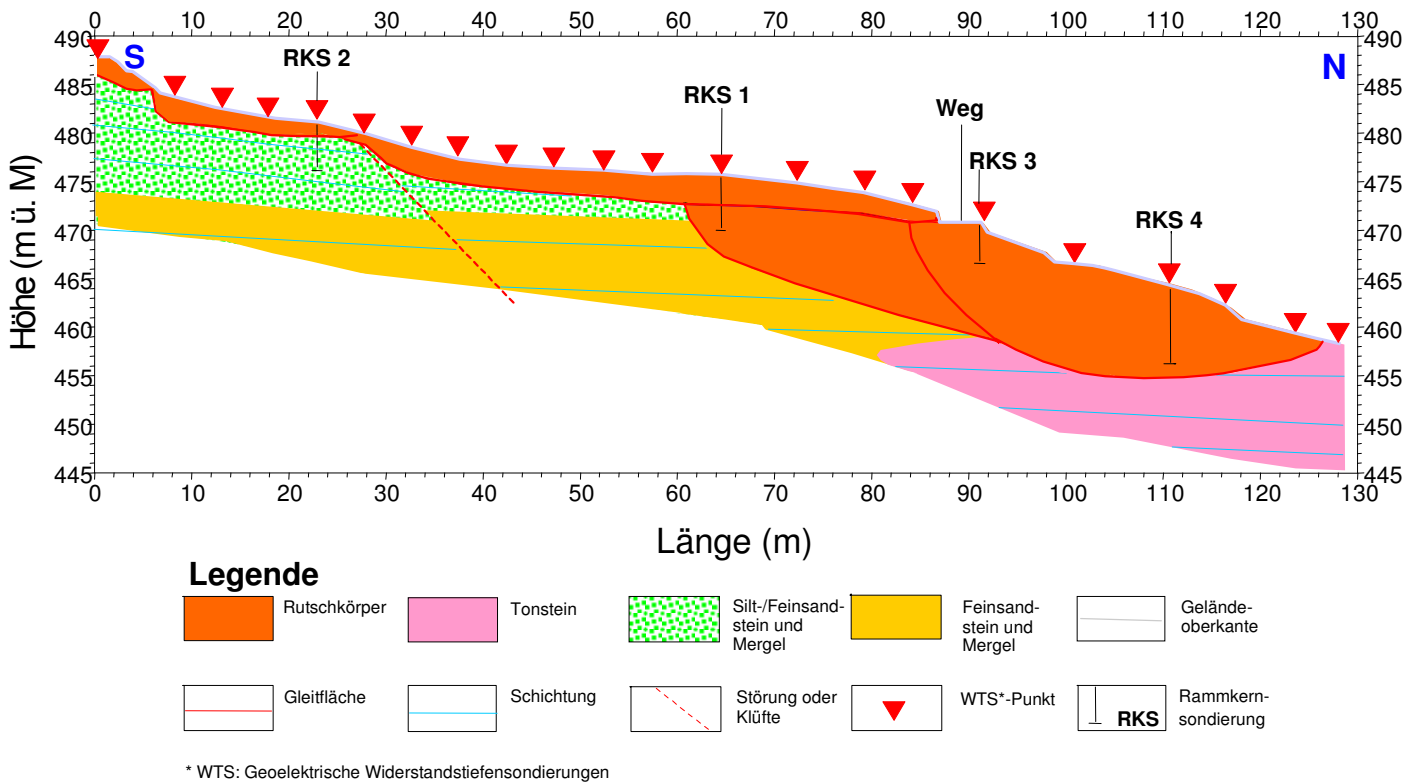
Die Ergebnisse (Abb. 2) haben gezeigt, daß es sich um eine multiple Rutschung handelt, die durch viele Teilgleitkörper mit unterschiedlichen Formen aufgebaut wird. Bei dem obersten Bereich handelt es sich um eine Rotationsrutschung. Es folgt dann eine Translationsrutschung, die durch eine 1 m - 3 m tiefe und relativ flache Gleitfläche gekennzeichnet ist. Der untere Bereich der Rutschung ist sehr tiefreichend und besteht aus Staffelbrüchen mit gekrümmter Gleitfläche. Die Gleitfläche des untersten Gleitkörpers reicht bis in eine Tiefe von 13 m.

Abb. 2: Geotechnisches Profil der Rutschung Böbikon

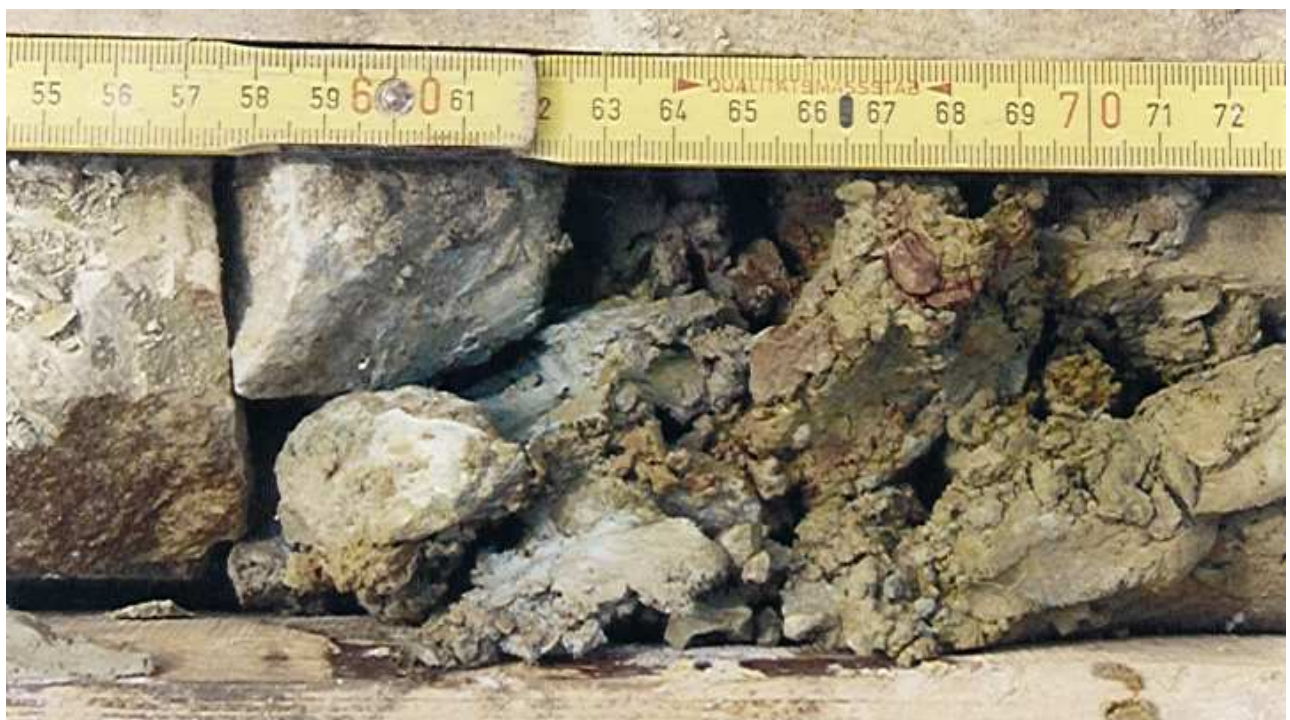
Der direkte Nachweis der Gleitfläche (Abb. 3) läßt sich durch die Bohrungen sehr gut erbringen. Durch die Kombination von geoelektrischen Widerstandstiefensondierungen und Rammkernsondierungen konnte die Ausdehnung und Tiefenlage der Gleitfläche relativ exakt bestimmt werden.

Abb. 3: Plastischer Ton und Felsbruchstückchen (aus Mergel, Silt- und Sandstein) an der Gleitfläche
