Geoelektrische Kartierung im Vorfeld von Sanierungsarbeiten

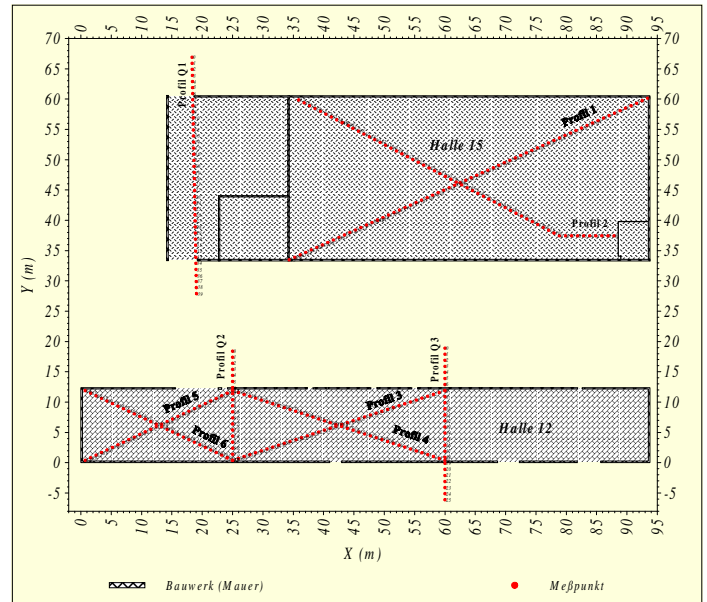
Abb. 1: Lageplan mit Meßprofilen und Meßpunkten

Im Bereich zweier Industriehallen sollten im Vorfeld von Sanierungsarbeiten mögliche Fundamentreste und bergbaubedingte Hohlräume im Untergrund mittels geophysikalischer Messungen festgestellt werden. So wurde die geoelektrische Kartierung in Dipol-Dipol-Anordnung sowohl entlang von Diagonalprofilen (in Bezug auf die Hallen) als auch von Querprofilen durchgeführt (siehe Abb. 1). Der Meßpunktabstand lag dabei bei einem Meter, die Informationstiefen bei 3 m, 6 m, 8 m und 10 m, in Halle 12 teilweise auch zusätzlich bei 4 m, 5 m, 7 m und 9 m.
